PEDRO MATESANZ VERA

## **RESTAURACIÓN, REHABILITACIÓN Y RECONSTRUCCIÓN. EL CASO DE PLASENCIA**

## PLASENCIA

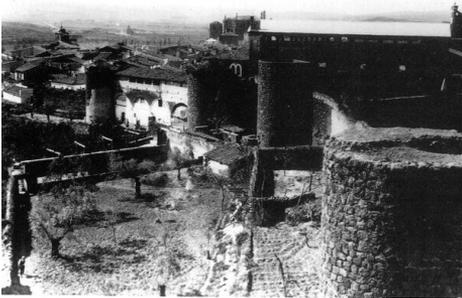
*Fig. 1 Vista de la muralla previo a la intervención de Martínez Lebrato. AMP, 149.*

que permite tener referencias relativas del estado previo de la misma (AMP, 149) (Figuras 1 y 2).

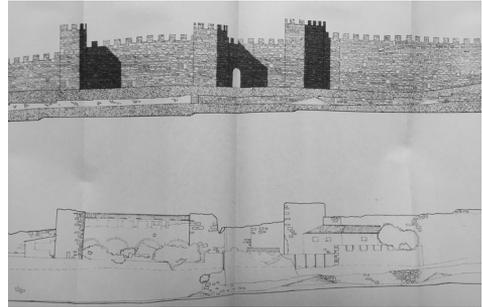
*Fig. 2 Proyecto de Martínez Lebrato. Inf. Estado aprevio. Sup. Proyecto. AMP, 149.*

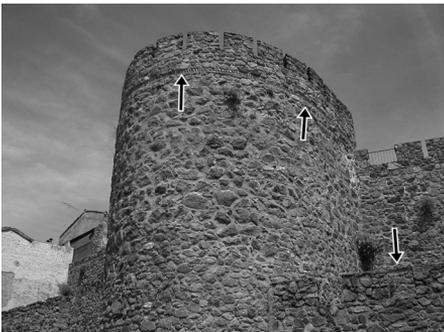
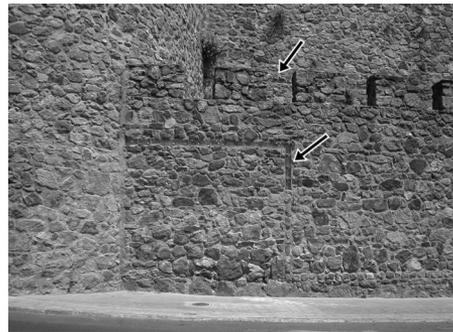
*Fig. 3 Proyecto Miranda. Zona Puerta de Trujillo. Foto Matesanz.*

*Fig. 4 Proyecto Miranda. Zona Puerta de Trujillo. Foto Matesanz.*

- Antonio Miranda Regojo (1987). Zona puerta de Trujillo. Miranda introduce por primera vez en Plasencia una metodología diferenciadora con la introducción de elementos claramente distintos a los preexistentes, tanto estructuralmente como materialmente, con la colocación de unos adoquines de cristal entre la muralla original y la reconstruida (Figuras 3 y 4)

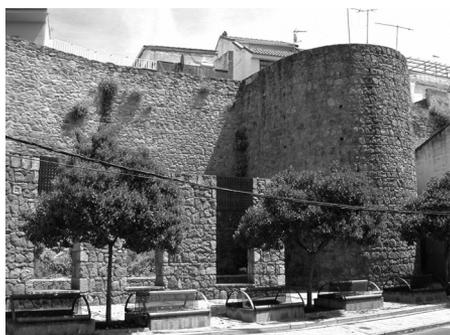
*Fig. 5 Proyecto Feduchi y Temprano. Zona calle Eulogio González. Paramentos de muralla, cubo y falsa antemuralla. Foto Matesanz.*

- Ignacio Feduchi y Jesús Temprano (1991). Calle Eulogio González. Las intervenciones de Feduchi y Temprano van a marcar un punto de inflexión en el tratamiento de la muralla, con sus luces y sus sombras. Se realiza un análisis relativo de la muralla y se introducen paramentos de

diferente factura a la preexistente, pero con el agravante de la no utilización de elementos diferenciadores; ello ha conllevado que, para los no versados, no sea posible distinguir entre lo antiguo y lo nuevo. Las colocaciones de muros con acero corten, simulando la antemuralla, denota un decantamiento sobre la existencia de antemuralla en ciertas zonas en las que no se ha investigado sobre la veracidad de su existencia (Figuras 5 y 6).

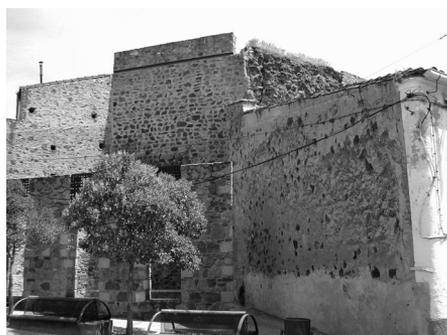
*Fig. 6 Proyecto Feduchi y Temprano. Zona calle Eulogio González. Chaflan a la altura de la Magdalena. Foto Matesanz.*

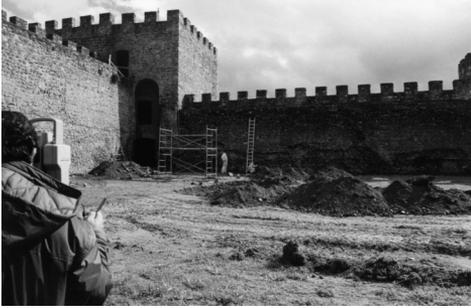
*Fig. 7 Feduchi y Temprano. Torre Lucía. Toma de datos para fotogrametría (Matesanz y Sánchez). Foto Matesanz.*

- Ignacio Feduchi y Jesús Temprano (2001). Torre Lucía. Por primera vez se colabora con arqueólogos (Matesanz y Sánchez), que marcaran las pautas a seguir para la intervención. No se realiza una intervención estilística o historicista, sino todo lo contrario. Se dejan las huellas de la historia de forma clara. Se investiga arqueológicamente sobre la muralla y se localiza su ancho real, dejando su marca en superficie, evitando el relleno con piedra de la misma (intención que estaba en proyecto). Se realiza el primer alzado fotogramétrico de la muralla con análisis arqueo-arquitectónico del mismo (Matesanz y Sánchez) (Figuras 7 y 8).

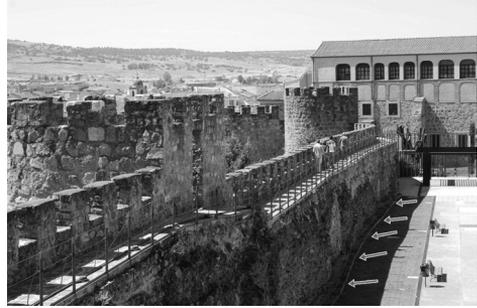
*Fig. 8 Feduchi y Temprano. Torre Lucía. Estado final. El grosor real de la muralla en planta.*

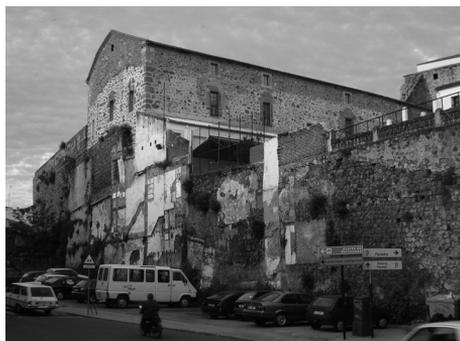
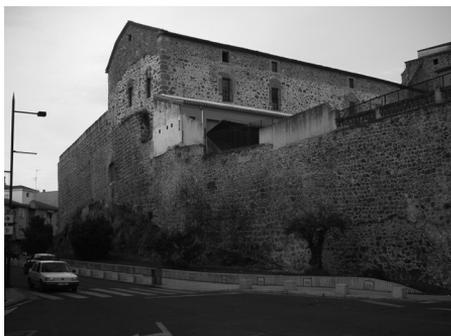
*Fig. 9 Feduchi y Temprano. Ronda de Higerillas. General antes de la actuación. Foto Matesanz.*

*Fig. 10 Feduchi y Temprano. Ronda de Higerillas. General después de la actuación. Foto Matesanz.*

- Ignacio Feduchi y Jesús Temprano (2003-2005). Ronda de Higuierillas (entre las puertas de Coria y Berrozana) (Figuras 9 y 10). Se continúa con lo iniciado en Torre Lucía. Pero con irregularidades por la falta de conceptos claros en algunos miembros de la Dirección Facultativa. La utilización de cementos en algunos tramos contrastará con la utilización de mortero de cal en otros. Errores en el diseño de las estructuras para consolidar la muralla generará elementos distorsionantes en la misma con la construcción de un elemento sustentante de hormigón de forma escalonada que distrae la visión del espectador sobre lo fundamental que es la muralla. Hay intervención y seguimiento arqueológicos (Matesanz). Las recomendaciones sobre la utilización del hormigón de forma clara y muy ligera sobre la misma no fueron atendidas; así como la diferenciación clara entre la muralla y el hormigón en las zonas de contacto, generando soluciones aberrantes como el recrecido con mampostería hasta la muralla (falso histórico), para luego corregirlo de forma tosca con un enfoscado de mortero mimético que con el paso del tiempo se ha ido perdiendo y ha vuelto a verse (Figura 11). En la segunda fase, las fuertes críticas a la utilización del hormigón generaron en los arquitectos dudas en cómo acometer la consolidación de la muralla; estas dudas provocaron un popurrí

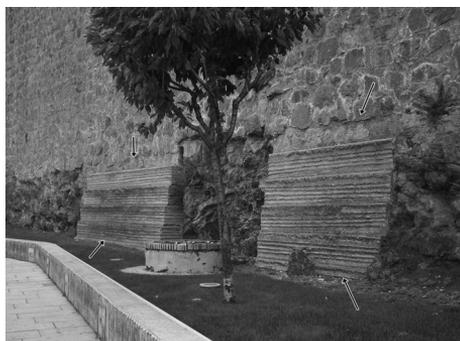
*Fig. 11 Feduchi y Temprano. Ronda de Higerillas. Refuerzos de hormigón y recrecidos con mampostería. Foto Matesanz.*

de consolidaciones de lo más diversas que dan una visión poco clara de la misma. La reintegración de faltas de material en alguno de los cubos provocó la imitación de la fábrica utilizada en la intervención de 1991, generando falsos históricos sobre una actuación moderna (Figura 12).

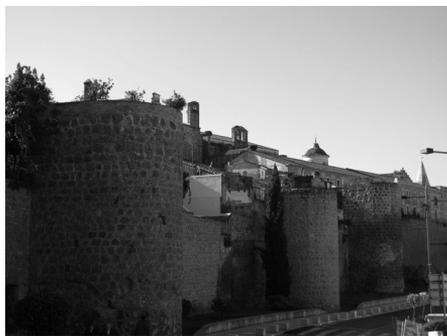
*Fig. 12 Feduchi y Temprano. Ronda de Higerillas. Cubo recompuesto con misma fábrica que en el proyecto de 1991. Foto Matesanz.*

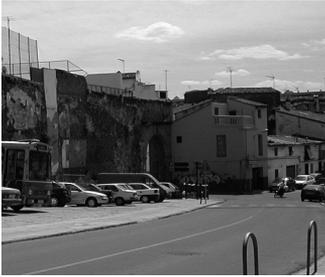
*Fig. 13 Rubiolo. Muralla junto a la puerta de Coria. General antes de la actuación. Foto Matesanz.*

- Roberto Rubiolo (2009). Puerta de Coria. Muralla (Figura 13). Se realiza algo importante como fue la excavación arqueológica (Contreras y Carrasco) en el lateral sur para comprobar la existencia de un cubo de la primitiva puerta; pero se realiza de forma parcial y no se logra determinar

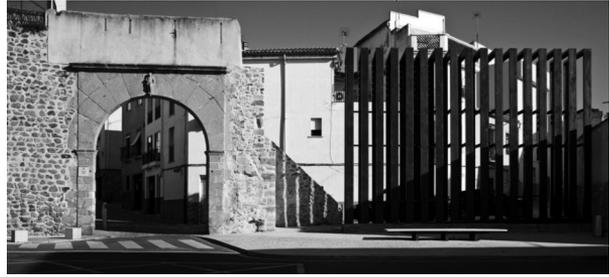
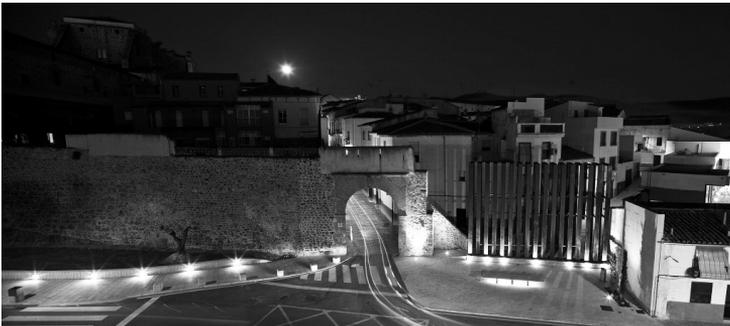
*Fig. 14 Rubiolo. Muralla junto a la puerta de Coria. Después de la actuación. Foto Subliminal.*

*Fig. 15 Rubiolo. Muralla junto a la puerta de Coria. Después de la actuación. Foto Subliminal.*

si también lo hubo al norte. Se localiza el lienzo de muralla en el subsuelo. Pero después, el tratamiento de simulación de lo que debía haber sido la muralla se realiza con una serie de perfiles de acero corten que lo hacen distorsionar de forma grave la zona. El esperpéntico engendro que se construye, no cumple desde ningún punto de vista la supuesta misión reintegradora del volumen de la muralla, desconcertando al espectador al no saber qué es lo que están viendo (Figura 14). Los restos del cubo encontrado se plasman de forma burda en superficie sin representar de forma fidedigna lo descubierto en la excavación arqueológica y se remata con la colocación de un banco de granito encima del mismo; nos imaginamos que para que tal engendro quede diluido ante tanto desatino. Para rematar “la obra” se ilumina monumentalmente la estructura de acero, con la contradicción de estar iluminada la estructura moderna y no la muralla (Figura 15).

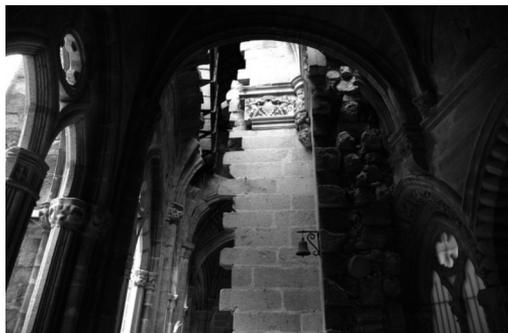
Fig. 16 Araujo y Nadal. Encuentro de las catedrales.  
Foto Matesanz.

La intervención en las **catedrales** es fundamental, pero sigue inconclusa. Se inicia en 1975 con Sebastián Araujo y Jaime Nadal. Importante es su aportación a la definición, de manera muy didáctica, de las dos catedrales.

La visión inequívoca del encuentro de las dos catedrales que se plasma en el claustro es modélica (Figuras 16 y 17).

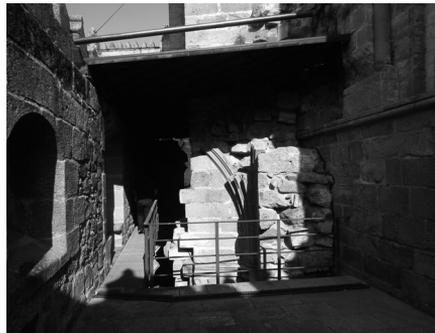
Fig. 17 Araujo y Nadal. Encuentro de las catedrales. Zona alta del claustro. Foto Matesanz.

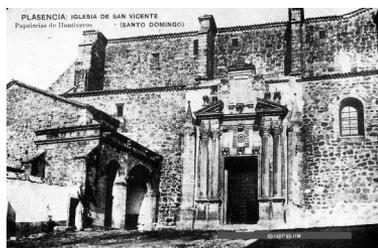
Fig. 18 Hernández Gil, Hernández de León y Casas. Fachada principal de S Vicente Ferrer. Foto Archivo A.P.T.

En la **Iglesia de S. Vicente Ferrer**, Dionisio Hernández Gil, Juan M. Hernández de León y Félix Casas Alfageme, en 1995 realizan la nueva Cubierta con modificaciones sustanciales, aunque con clara expresión de las mismas. Se podría calificar como la primera intervención en la que se refleja parcialmente alguna de las actuaciones realizadas (Figuras 18 y 19).

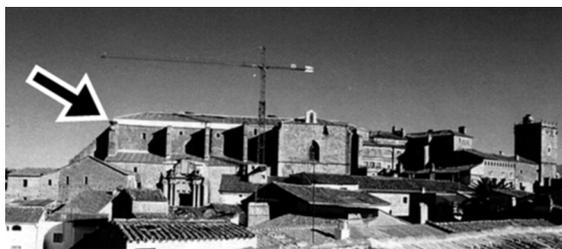
Fig. 19 Hernández Gil, Hernández de León y Casas. Vista general desde el sur realizada la intervención. Foto Matesanz.

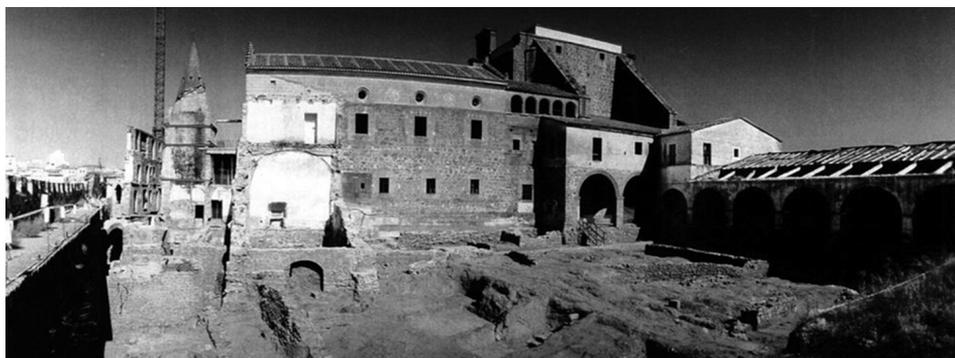
*Fig. 20 Martitegui. General durante la intervención arquitectónica y arqueológica (Matesanz y Sánchez). Zona oeste. Foto Matesanz.*

Se realiza con intervención y supervisión arqueológica (Matesanz y Sánchez). El primer caso en Plasencia (Figura 20).

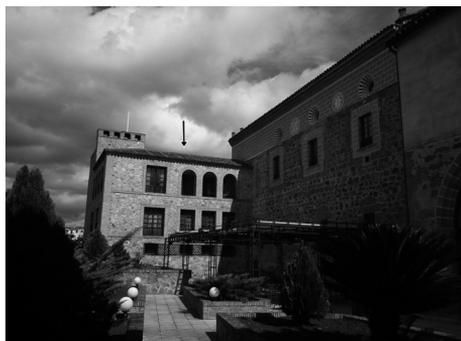
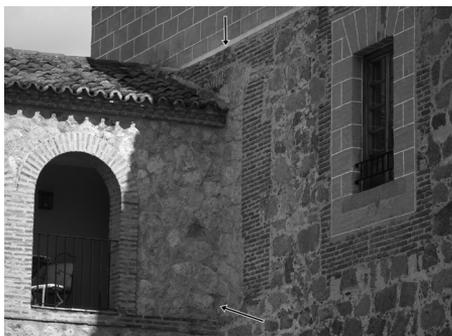
Fig. 21 Martitegui. Realizada la intervención. Nuevo edificio en la esquina NO. Falso histórico. Foto Matesanz.

Fig. 22 Martitegui. Realizada la intervención. Nuevo edificio en la esquina NO. Falso histórico. Detalle de la zona de conjunción del nuevo edificio con el antiguo. Foto Matesanz.

La construcción de un nuevo edificio en la zona de cocinas, al noroeste del edificio, a costa del segundo refectorio, genera un potente falso histórico (Figuras 21 y 22), igualmente la realineación de las puertas del ala de

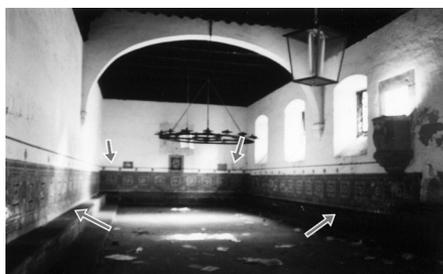
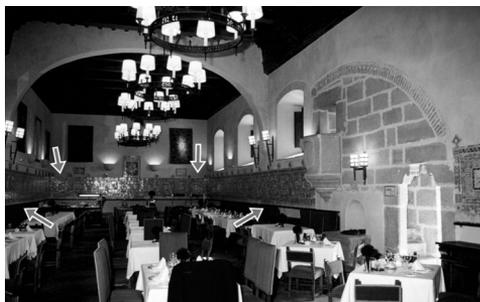
Fig. 23 Martitegui. Refectorio antes de la intervención. Foto Matesanz.

Fig. 24 Martitegui. Refectorio después de la intervención. Foto Matesanz.

Sin embargo, se realizan análisis histórico-arqueológicos y artísticos a la hora de desmontar y reconstruir el muro divisorio del ala de celdas en la zona norte; siempre con el visto bueno de la administración competente. La actuación en el refectorio genera la restauración del importante friso de cerámica (posiblemente realizado en Plasencia), pero a costa de una re-colocación diferente a la original (Figuras 23 y 24).

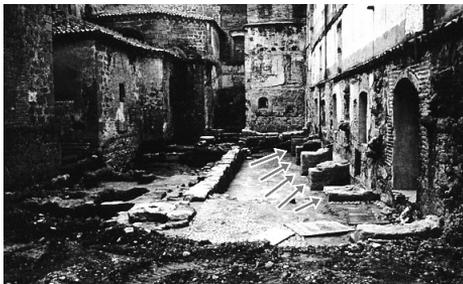
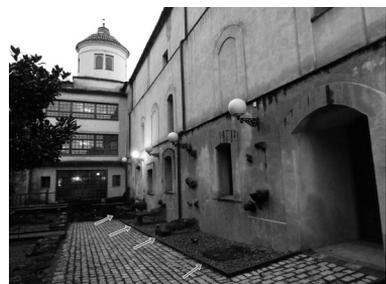
*Fig. 27 Martitegui. Patio al oeste. Intervención arqueológica (Matesanz y Sánchez). Contrafuertes. Foto Matesanz.*

*Fig. 28 Martitegui. Patio al oeste. Después de la intervención. Contrafuertes. Foto Matesanz.*

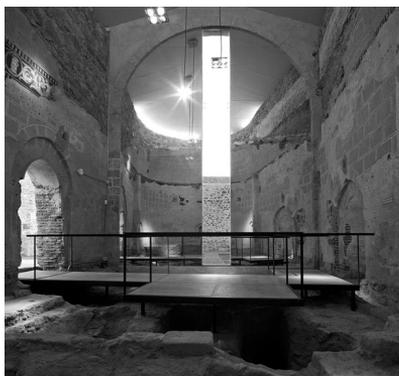
Fig. 29 Rubiolo. Interior del aula central, hacia el oeste con el espejo reflejando el ábside.

La intervención en la iglesia de la **Magdalena** por Roberto Rubiolo, genera cierta controversia, pues, aunque se consigue la conservación del edificio y se realizan investigaciones arqueológicas (Guerra y Gibello) parciales, al final, el resultado es confuso por la aplicación de elementos distorsionantes (grandes espejos en los cierres al oeste) que generan una visión falsa de un espacio de época románica y una expresión clara de desconocimiento de cómo se articula la arquitectura románica (Figura 29). La inclusión de un edificio nuevo en el frente este, también, desfigura la visión de este importante edificio, minimizándolo y evitando una perspectiva general que, desde nuestro punto de vista, era fundamental para revitalizar una zona muy degradada (Figura 30).

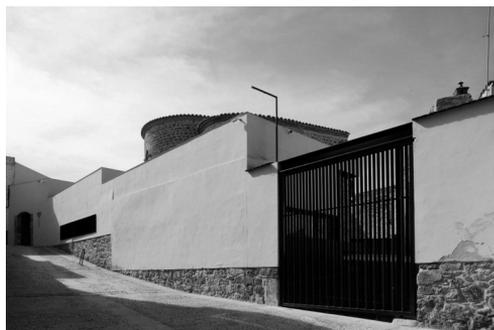
Fig. 30 Rubiolo. Exterior con la iglesia oculta por el nuevo edificio. Foto Matesanz.

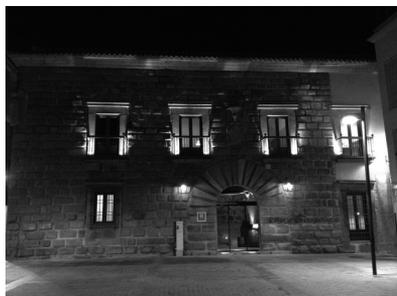
Fig. 31 Pascual. Fachada principal después de la intervención. Foto Matesanz.

El **Palacio de Ansano**, realizado por Felipe Pascual con Rafael Sitges (Planeamiento general) en 2010-11 marcará una serie de actuaciones que no permiten apreciar con claridad la diferenciación de las mismas; sin embargo, si introduce un sistema de control exhaustivo en el que cada responsable de área expresa su opinión y

condicionantes respecto a la obra en curso, dejando constancia de ello (actas semanales) (Figura 31). La intervención arqueológica (Matesanz y Sánchez), absolutamente supeditada al proyecto arquitectónico, queda totalmente invisible (Figuras 32 y 33).

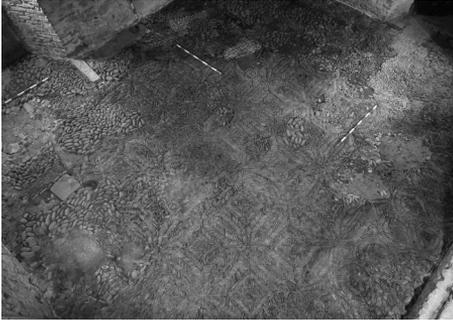
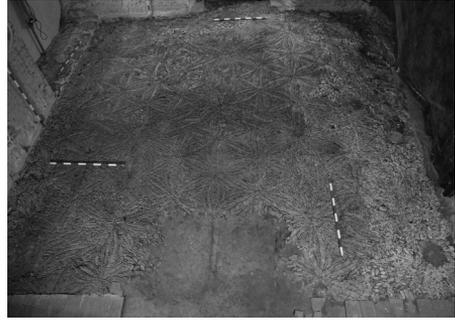
*Fig. 32 Pascual. General de pavimento después de la excavación arqueológica (Matesanz y Sánchez). En la actualidad oculto. Foto Matesanz.*

*Fig. 33 Pascual. General de pavimento después de la excavación arqueológica (Matesanz y Sánchez). En la actualidad oculto. Foto Matesanz.*

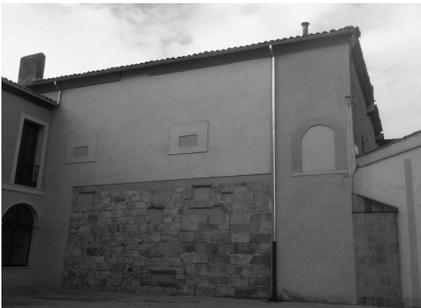
*Fig. 34 Diz Plaza. Vista del lateral este en la zona de ampliación del s. XX. Paramento antiguo y la muralla seccionada. Foto Domingo Martín.*

El **Seminario Diocesano** dirigido por Javier Diz Plaza en 2012-13, es un ejemplo de actuación juiciosa y nada pretenciosa sobre un conjunto en el que la cronología moderna, en general, marca la ausencia de grandes distorsiones. Distorsiones que ya se habían producido en el S. XX y que en la intervención se clarifican, especialmente en la zona de la muralla, al sur con actuaciones simples pero concisas en las que se diferencia bien la intervención moderna (Figuras 34 y 35). Hay una pequeña intervención arqueológica en dos fases (Conejero y Matesanz).

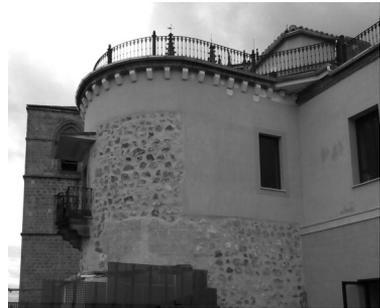
*Fig. 35. Diz Plaza. Vista hacia el oeste con el cubo restaurado. Zona de ampliación del s. XX. Foto Esperanza Rubio.*

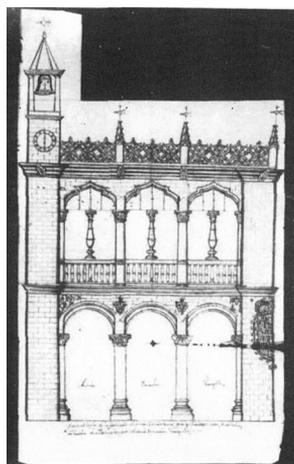
Fig. 36 Varagaña. Fachada Ayuntamiento. Alzado de estado actual antes de su derribo.

Dada la precariedad del edificio ya en el S. XVIII, se habían realizado una serie de proyectos por Antonio González Varagaña (este realizará una copia del estado en ese momento Fig. 36 [CADIÑANOS, 1985:163]) (Figura 37), Manuel Álvarez Benavides (Figura 38), Francisco Ventura de la Yncera (Figura 39) e Ignacio

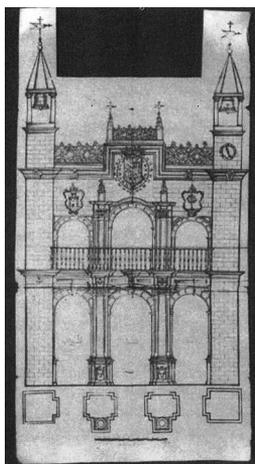
Fig. 37 Varagaña. Fachada Ayuntamiento. Proyecto de nueva fachada.

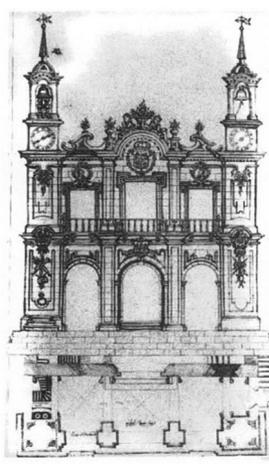
Fig. 38 Álvarez Benavides. Fachada Ayuntamiento. Proyecto de nueva fachada.

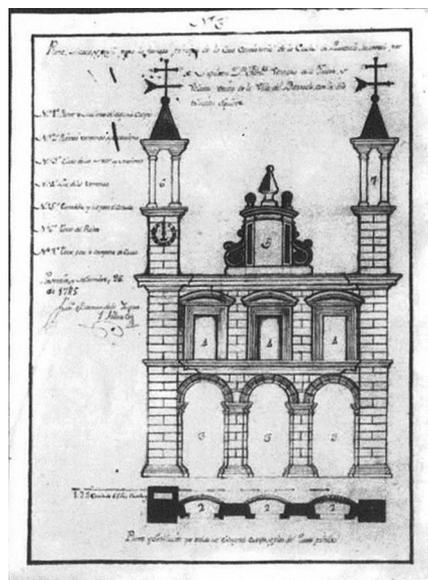
Fig. 39 Ventura de la Yncera. Fachada Ayuntamiento. Proyecto de nueva fachada.

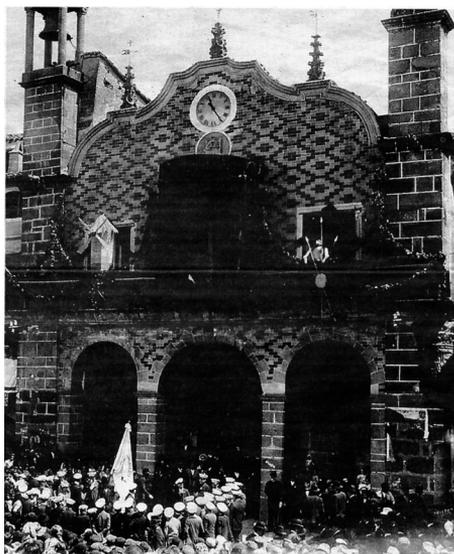
*Fig. 40 Fachada Ayuntamiento. La fachada modificada a finales del S. XIX.*

A finales del S. XIX puede verse una nueva fachada, que modificaba la realizada por alguno de los tres autores anteriores (Figura 40)

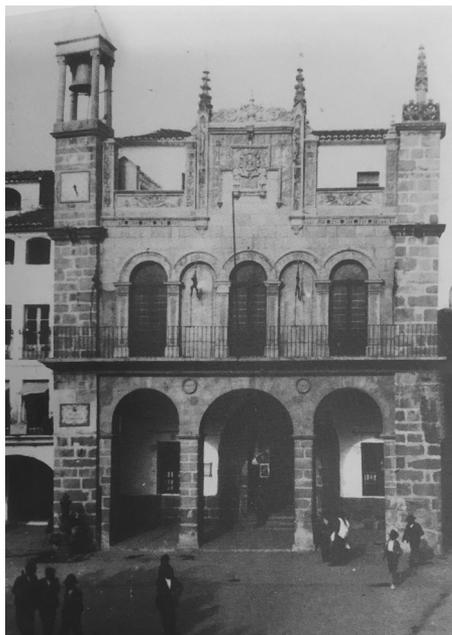
*Fig. 41 Fachada Ayuntamiento. Francisco Mirón. Fachada realizada en 1935.*

En 1935 se realiza una nueva fachada atribuida a Francisco Mirón (Figura 41). Se basa en el segundo proyecto de Antonio González Varagaña.

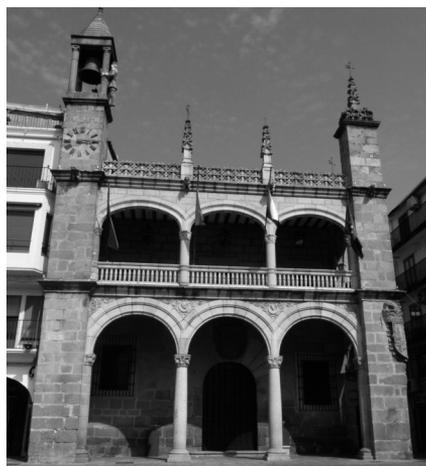
Fig. 42 Fachada actual del Ayuntamiento realizada en 1971 por González Valcárcel.

En 1971 Manuel González Valcárcel realiza la actual, basándose en el primer proyecto de González Varagaña e introduciendo elementos renacentistas nuevos basándose en los existentes en la fachada meridional de la Catedral Nueva (LÓPEZ, 1988: 65) (Figura 42).

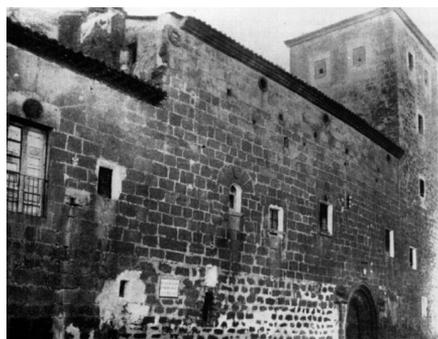
Fig. 43 Fachada del palacio de Monroy antes del desmontaje de la torre oeste.

El **Palacio de Monroy o Casa de las dos torres**, es un edificio muy interesante, de los más antiguos de Plasencia y que ha sufrido los rigores de la destrucción iniciada por motivos naturales (terremoto de Lisboa en 1755) que debilita la torre oeste y que entre 1913 y 1920 es desmontada, y después

por la inexplicable remodelación en el primer cuarto del S. XX por Francisco Mirón, en la que se transforma de manera radical la fachada principal, al norte, en un claro caso de intervención historicista con una mezcla de estilos neogótico y modernista (Figuras 43 a 45).

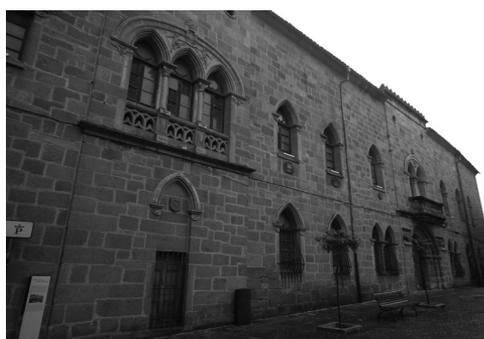
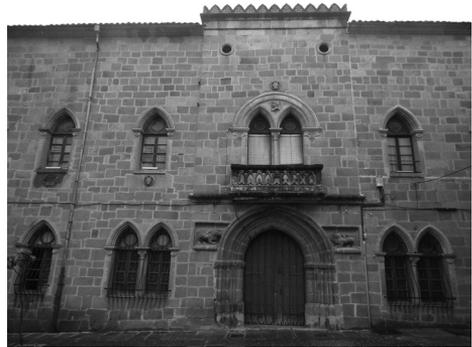
Fig. 44 Mirón. Estado actual con la torre desmontada y la fachada totalmente transformada. Foto Matesanz.

*Fig. 45 Mirón. Estado actual de la fachada totalmente transformada. Foto Matesanz.*

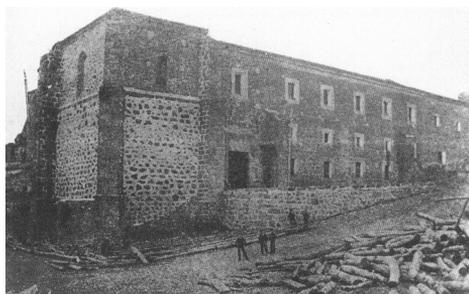
*Fig. 49 Hospital de la Merced antes de su demolición.*

Otro caso lamentable de destrucción por la piqueta y de forma irracional es el **Hospital de la Merced** (Figura 49). Destrucción realizada a mediados de la década de los noventa del S. XX y que se realiza para construir, después, un aparcamiento. Solamente se salva el ábside al sur, aunque es desmontado en parte y vuelto a montar. Los movimientos de tierra fueron tremendos y provocó el cambio radical de la fisonomía topográfica de toda la zona al sur de la Puerta de Talavera hasta el convento de San Francisco (Figuras 50 a 54).

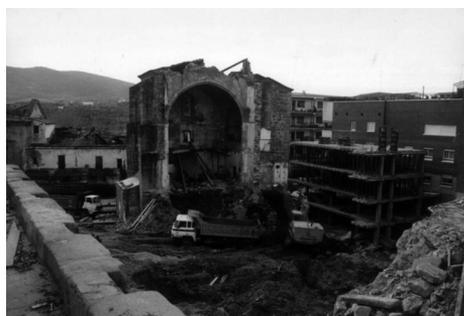
*Fig. 50 Hospital de la Merced durante el proceso de demolición y movimiento de tierras. Foto Hoy.*

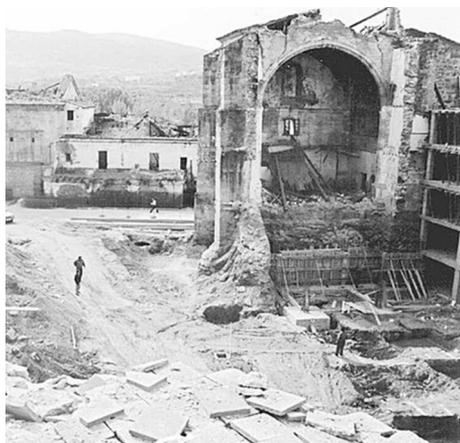
*Fig. 51 Hospital de la Merced durante el proceso de demolición y movimiento de tierras. Foto Hoy.*

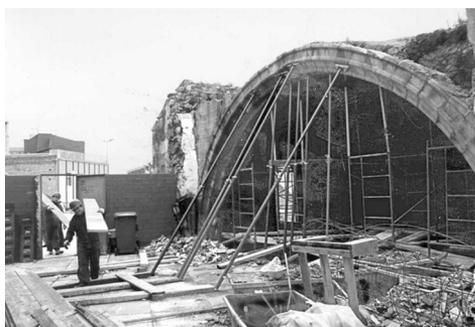
*Fig. 52 Hospital de la Merced durante el proceso de demolición y desmontaje parcial del ábside. Foto Hoy.*

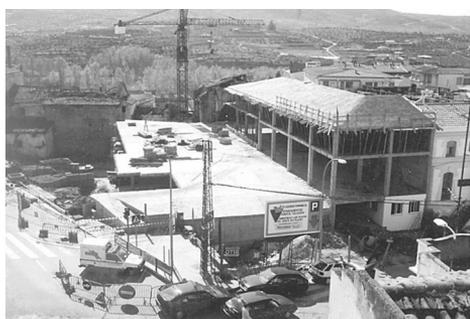
*Fig. 53 Hospital de la Merced, ya demolido y durante el proceso de construcción del aparcamiento. Foto Hoy*

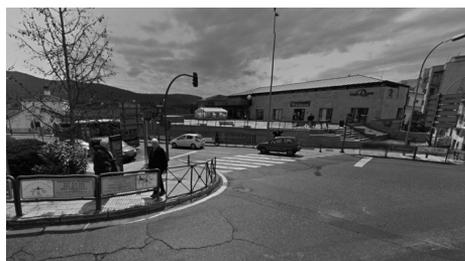
*Fig. 54 Hospital de la Merced vista general del estado actual desde la zona de la puerta de Talavera. Foto Matesanz.*
